modèle de rapport

Société A.D.I
29 avenue Kellermann
81000 ALBI

Ordre pour visualiser un exemple de rapport

Remarques : déperditions façade extérieure

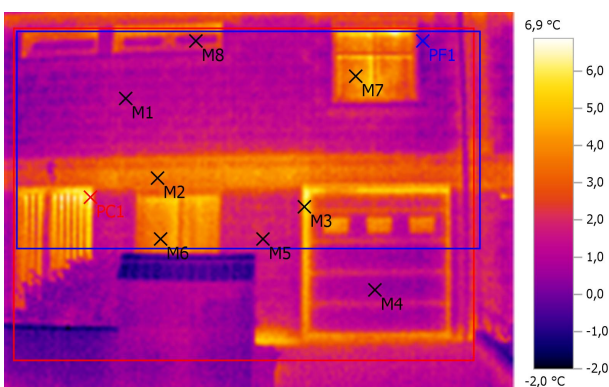
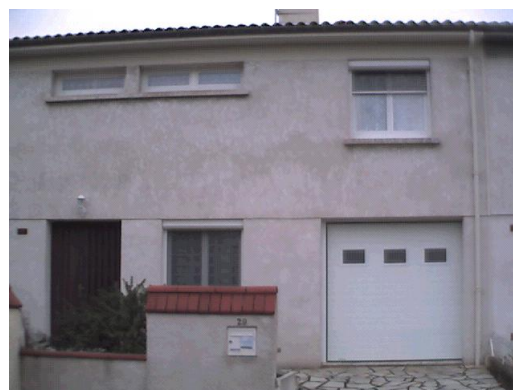
Données d'image : **Date :** 23/11/2008 **Émissivité** 0,95
Heure : 09:07:54 **Temp. réfl. [°C]:** 20,0
Fichier : IV_00046.BMT

Objets de mesure	Temp. [°C]	Émiss.	Temp. réfl. [°C]	Remarques
Point de mesure 1	0,8	0,95	20,0	mur
Point de mesure 2	3,5	0,95	20,0	liaison mur / plancher intermédiaire
Point de mesure 3	5,7	0,95	20,0	liaison porte garage
Point de mesure 4	0,9	0,95	20,0	porte garage
Point de mesure 5	1,7	0,95	20,0	mur sur cuisine
Point de mesure 6	4,0	0,95	20,0	fenêtre
Point de mesure 7	4,2	0,95	20,0	fenêtre chambre
Point de mesure 8	0,9	0,95	20,0	fenêtre salle de bains
Point le plus froid 1	-0,2	0,95	20,0	mur
Point le plus chaud 1	6,9	0,95	20,0	porte d'entrée

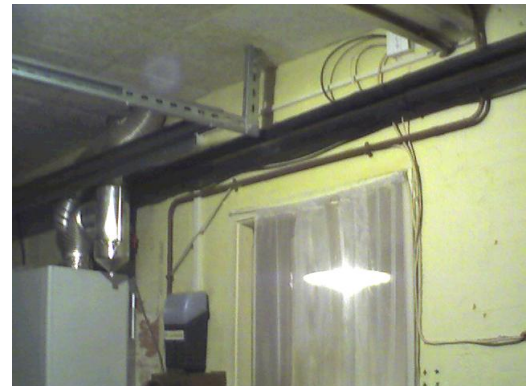
Données d'image : **Date :** 30/11/2009 **Émissivité** 0,95
 Heure : 20:56:24 **Temp. réfl. [°C]:** 20,0
 Fichier : IV_00164.BMT

Objets de mesure	Temp. [°C]	Émiss.	Temp. réfl. [°C]	Remarques
Point de mesure 1	16,0	0,95	20,0	cloison sur séjour
Point de mesure 2	22,5	0,95	20,0	tuyauteries chauffage calorifugées
Point le plus chaud 1	28,8	0,95	20,0	sortir conduit de fumées chaudière

Remarques : pertes du chauffage dans le garage

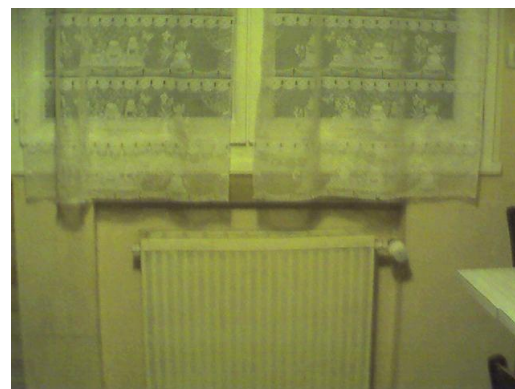
Données d'image : Date : 30/11/2009 Émissivité : 0,95
Heure : 20:56:08 Temp. réfl. [°C]: 20,0
Fichier : IV_00163.BMT

Objets de mesure	Temp. [°C]	Émiss.	Temp. réfl. [°C]	Remarques
Point de mesure 1	12,4	0,95	20,0	mur
Point de mesure 2	11,6	0,95	20,0	allège fenêtre
Point le plus froid 1	9,7	0,95	20,0	appui de baie
Point le plus chaud 1	14,1	0,95	20,0	radiateur

Remarques : déperditions de la cuisine

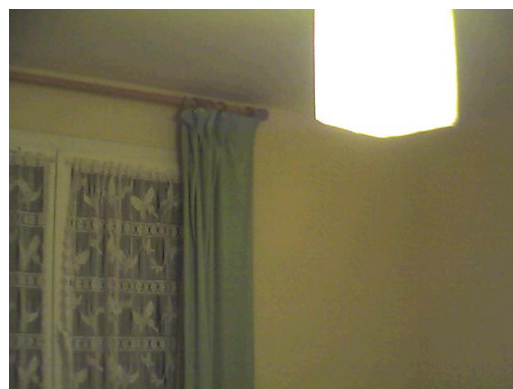
Données d'image : Date : 30/11/2009 Émissivité : 0,95
Heure : 20:57:41 Temp. réfl. [°C]: 20,0
Fichier : IV_00168.BMT

Objets de mesure	Temp. [°C]	Émiss.	Temp. réfl. [°C]	Remarques
Point de mesure 1	15,8	0,95	20,0	mur sur mitoyenneté
Point de mesure 2	15,6	0,95	20,0	mur sur extérieur
Point de mesure 3	15,8	0,95	20,0	plafond sur combles isolé
Point le plus froid 1	12,7	0,95	20,0	angle de mur

Remarques : déperdition d'une chambre
